Dia n° 1 - Chastillon - vue de Beaugency.

Cette gravure de 1651, dessinée par Claude Chastillon, ingénieur du roi, nous montre la silhouette de Beaugency, tant du côté nord que du côté sud. La

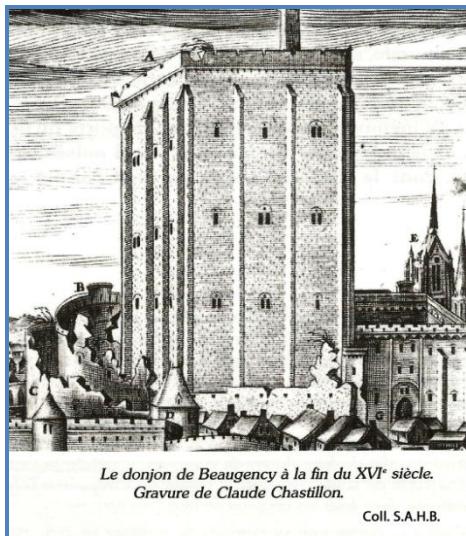
Dia n° 6 – gravure de Chastillon.

Cette grosse tour était chemisée et emmottée. Une chemise, c'est-à-dire un mur de pierre d'environ 1,20 mètre d'épaisseur se trouvait à environ 3 mètres du bâti. Une motte dont la hauteur varie entre 6 et 9 mètres recouvrait l'ensemble.

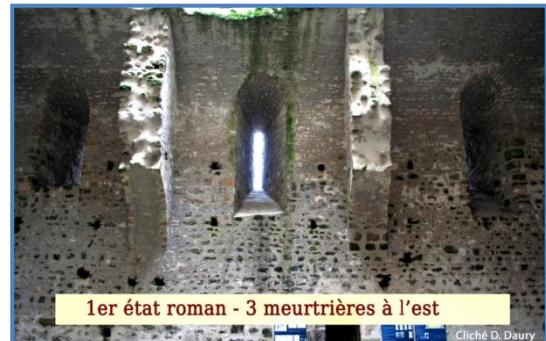
Dia n° 7 – ouvertures Est de la salle basse.

➤ Une **salle basse voûtée**, haute d'environ 9 m 50 et enfouie dans la motte à une profondeur de 3 mètres et ayant comme seules ouvertures : 3 meurtrières vers l'Est.

Et 2 au Sud.

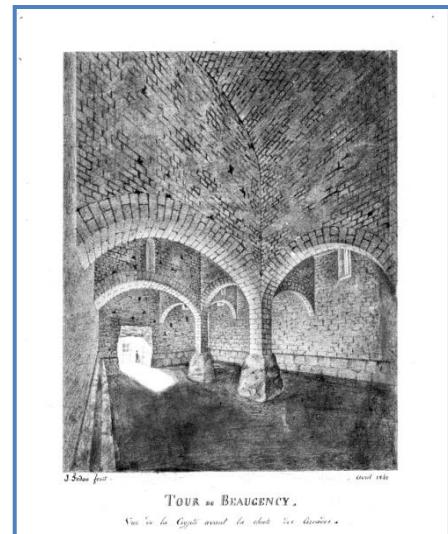
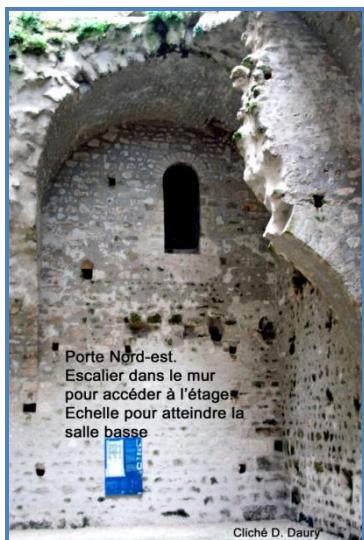
Dia n° 10 – ouverture porte nord – intérieur de la salle basse.

la salle basse présente ainsi 3 voûtes en plein cintre orientées Nord-sud et posées côté à côté. Chaque côté est lui-même divisé en 2 parties par 2 murs diaphragmes, selon un axe Est-ouest. Ces murs portaient sur des arcs en plein-cintre, et la retombée commune de ces 2 voûtes se faisait sur 2 piliers médians de section carrée – comme on peut le voir sur ce dessin de **Jules Férou**, du 19^{ème} siècle.

Dans cette salle basse – dans l'angle côté Nord-est et à environ 3 mètres au-dessus de la motte – nous avons encore une porte visible uniquement de l'intérieur, le mur extérieur ayant été empierre. Cette porte dessert le premier étage de la tour par un escalier mural construit dans les maçonneries du côté Nord. Une échelle permet d'accéder à la salle basse.

M. Corvisier admet que c'est là l'accès d'origine à la tour – à cette époque.

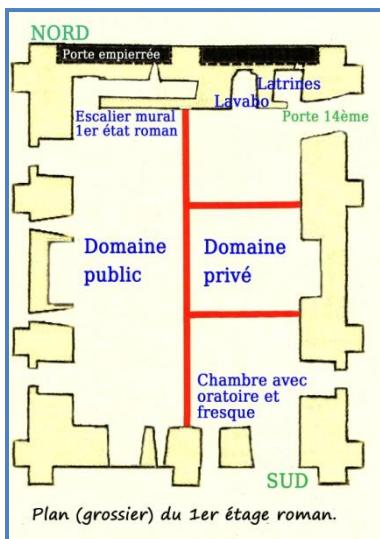
Dia n° 11 – plan de l'étage.

Un **premier étage d'habitation**. Sur ce schéma on distingue la porte empierrée dont je viens de parler et l'escalier rampant à l'intérieur des maçonneries. Cet escalier débouche à l'Ouest sur un espace public dans un axe Nord-sud ; le côté Est étant un espace privé et cloisonné. Ce sont la disposition des fenêtres et

des cheminées romanes ainsi que des traces de cloisons transversales qui nous informent sur les pièces ayant dû exister et sur leur destination.

Les différentes sources concordent quant à la dimension de ces deux étages : 52 pieds de long sur 38 pieds de large. Si on s'en tient à la valeur communément admise pour ce « pied de roi ancien », c'est-à-dire environ 32,66 cm, cela nous donne une salle qui dans son ensemble mesure environ 17 mètres sur 12,40 mètres soit quelque 211 m² de surface. En ajoutant la même chose au deuxième étage... nos sires de Beaugency ne vivaient pas l'étroit. Cela aussi faisait partie de leur force à exposer.

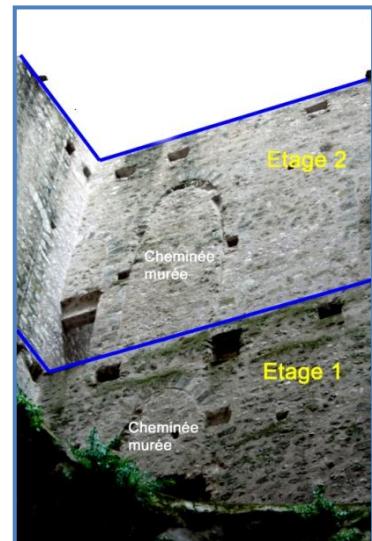
Dia n° 12 – angle N-E – 1^{er} état roman.

Dans la partie dévolue à l'intimité des sires de Beaugency on suppose que se trouvait dans la partie Nord-est un premier cabinet de latrines et un deuxième auquel pouvait être associé un espace d'hygiène - lavabo.

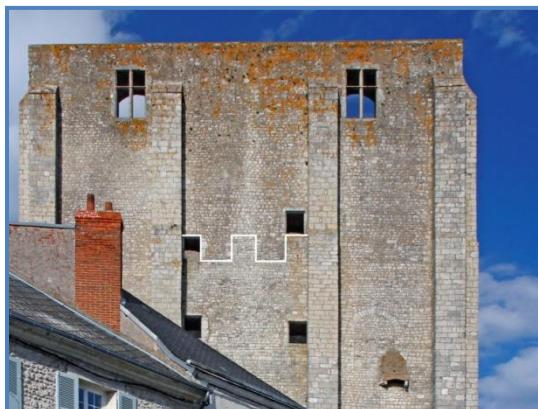
Dia n° 14 – le premier chemin de ronde et ses créneaux.

Un chemin de ronde crénelé surmonte ce **2^{ème} étage**. Certaines traces sont assez bien visibles encore aujourd'hui sur le côté Ouest comme on peut le voir ici :

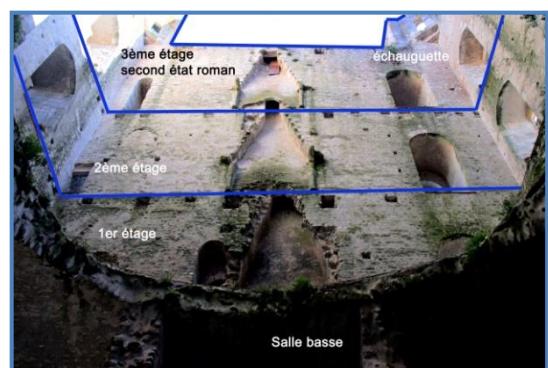
Dia n° 15 – le second état roman et ses échauguettes.

Des appareils et des modèles de construction, différents de ceux du 1^{er} et du 2^{ème} étage, prouvent que la première tour romane a été surélevée d'un 3^{ème} étage.

On a longtemps considéré que cette construction était de l'époque de **Raoul 1^{er}** de Beaugency – mort en 1130. Mais certains éléments stylistiques, notamment les **échauguettes** laissent plutôt penser qu'on est dans le troisième quart du 12^{ème} siècle, sous **Lancelin IV**.

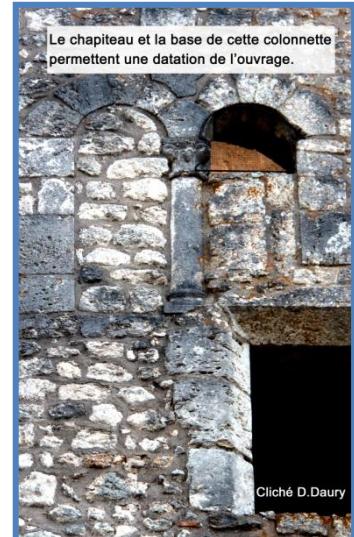
Dia n° 16 – l'indice stylistique péremptoire.

Je cite M. Corvisier : *un indice stylistique péremptoire* – donc qui détruit toute objection – *donné par les chapiteaux et les bases des colonnettes des fenêtres géminées du second étage de la tour montre que ces colonnettes ne sont pas contemporaines du 11^{ème} siècle* – donc du premier état roman – *mais de la reconstruction de l'église Notre-Dame, dans les années 1140. Les fenêtres de ce 3^{ème} étage étant à l'évidence plus moderne que celles, même renouvelées du second, c'est donc au plus tôt dans le troisième quart du 12^{ème} siècle qu'il faut situer la construction de ce nouvel étage et de son couronnement à échauguettes.*

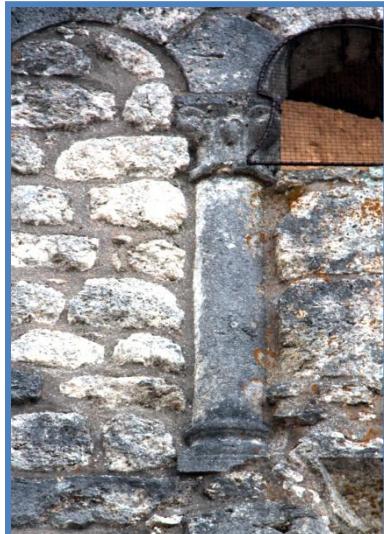
Dia n° 17 – détail de « l'indice stylistique péremptoire ».

Ce 3^{ème} étage fut donc construit entre 1175 et 1200 – **Lancelin IV** meurt vers 1186/90. Il est vraisemblable que les artisans qui travaillaient sur le chantier de Notre-Dame étaient à même de produire le décor sculpté de ces colonnettes ainsi que leur base reposant sur un piédestal ornée d'un **tore**, comme nous le voyons sur cette image.

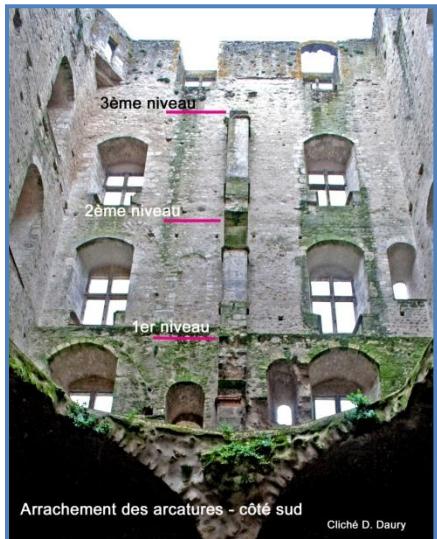
Dia n° 18 – photo de l'arrachement des arcades.

Avant d'attaquer l'étude du dernier étage, jetons un coup d'œil sur cette **photo**. Nous y voyons des pilastres et des arrachements d'arcades – en pierre.

On distingue un mur longitudinal reposant sur des arcades en plein cintre, à la place des cloisons primitives et cela à chaque étage.

Tout ce système d'arcades reposait sur des piliers à l'aplomb des piliers de la salle basse et des pilastres sur les murs Nord et Sud.

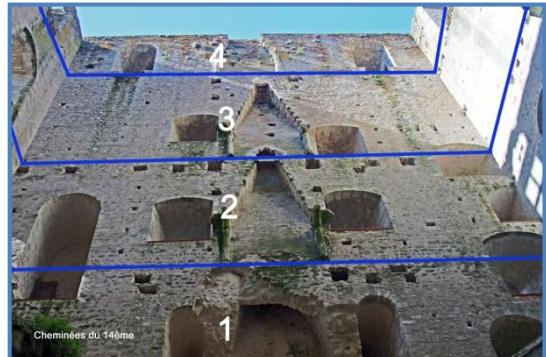
Dia n° 20 – photo des cheminées 14^{ème}.

De nouvelles cheminées furent réalisées à chaque étage sur les murs Est et Ouest. Ces quatre cheminées sont superposées ; cela impose par conséquent que le foyer de la cheminée la plus basse soit très profond, comme on le voit sur cette photo ; le conduit allant en rétrécissant au fur et à mesure qu'on monte dans les étages. Evidemment, pour la construction de ces cheminées on a dû procéder à l'aveuglement des cheminées primitives.

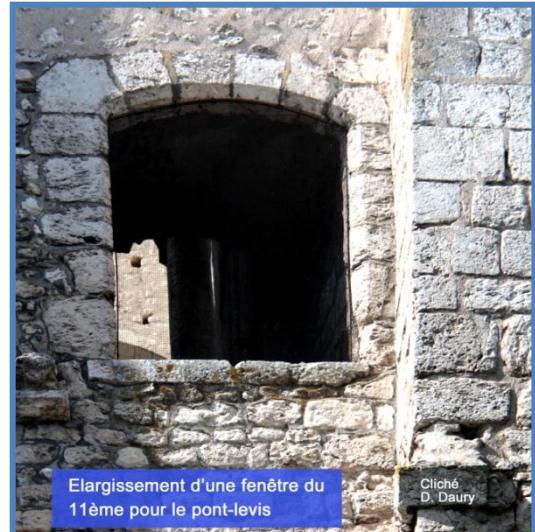
Dia n° 21 – photo de l'ouverture Nord-est – pont-levis.

- C'est vraisemblablement aussi lors de cette campagne de rénovation que l'on procéda à l'aménagement d'une nouvelle porte, sur le côté Est, à l'emplacement d'une fenêtre du 11^{ème} siècle. Cette porte faisait alors face à la cour du château. Située à environ 7 mètres au-dessus de la motte, un accès est mentionné, en 1406/07. Il s'agit d'une cage d'escalier en tourelle carrée, en bois ou en maçonnerie légère. Cet ouvrage sera détruit en 1523 et remplacé par un pont-levis qui reliait la tour au logis seigneurial.

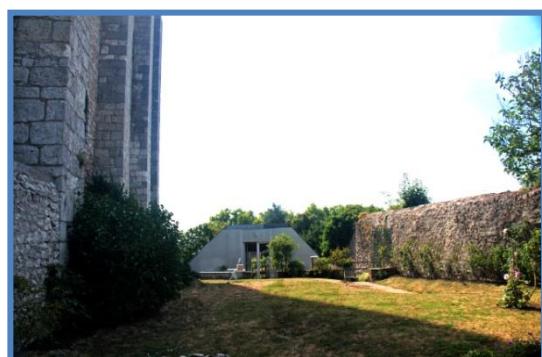
Dia n° 23 – ce qui reste de la motte.

Cette photo d'aujourd'hui nous montre ce qui peut rester de la motte de l'enceinte du donjon. Avec un peu d'imagination on peut avoir une petite idée de ce mur ou de ces deux murs, sans doute plus haut à l'époque, s'effondrant en contrebas dans le jardin des chanoines.

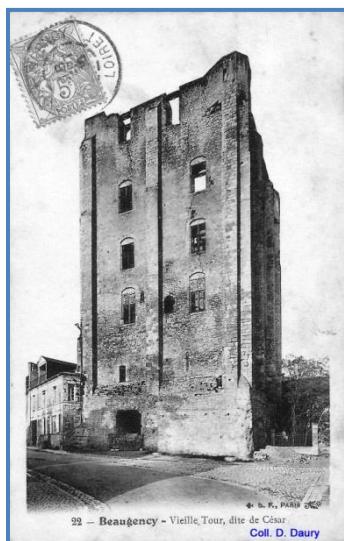
Dia n° 24 – l'ouverture sud.

Le sieur Hême a l'intention de faire de cette salle basse un magasin ; c'est donc lui qui commence à déniveler le sol et à ouvrir – à coup d'explosifs – une grande porte dans le mur sud comme on le voit sur la carte postale ci-contre.
